Journée mécanique à La-Roche-sur-Yon 29 octobre 2016

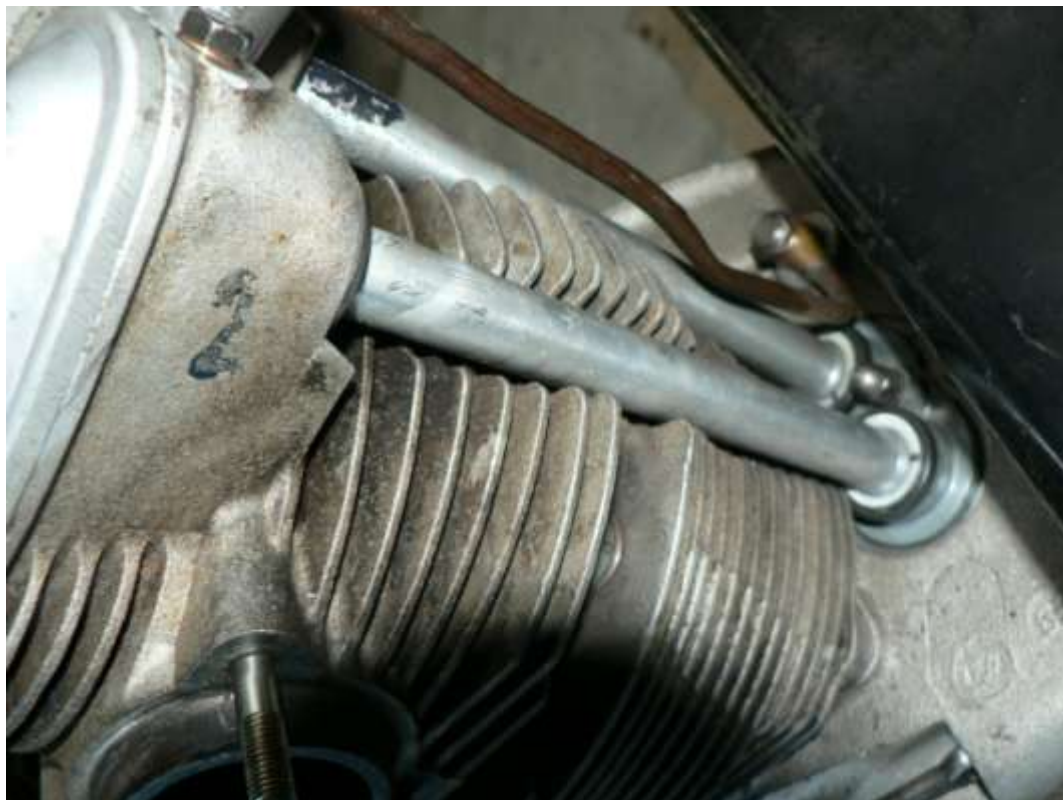
Démontage du moteur de Frédéric Frèche, pour diagnostic avant réparation, le plus apparent était une soupape ou un siège HS de mémoire, d'autres surprises peut-être à venir ...
